Association paritaire  
pour la santé et la sécurité du travail,  
secteur « Administration provinciale »

## SAAQ Rapport de sonométrie aire de contrôle de Saint-Bruno Juillet 2016

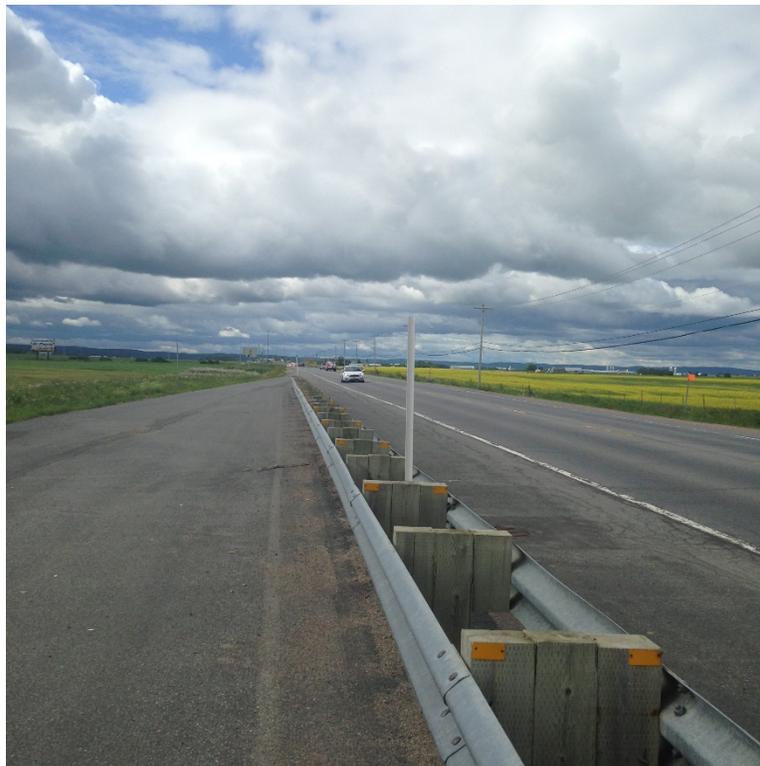
Photo 1 : aire de contrôle vue vers le Sud

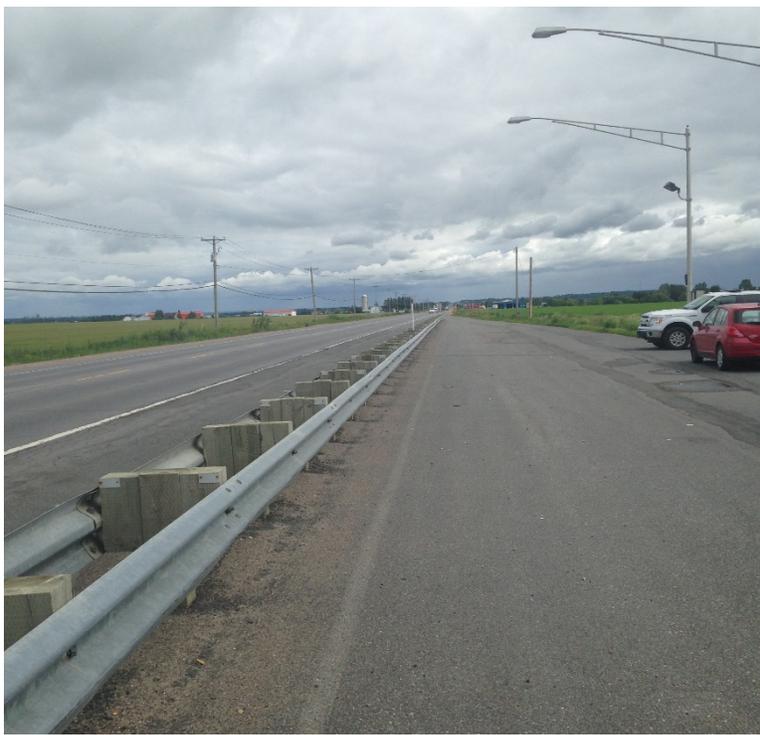
Photo 2 : Aire de contrôle vue vers le Nord

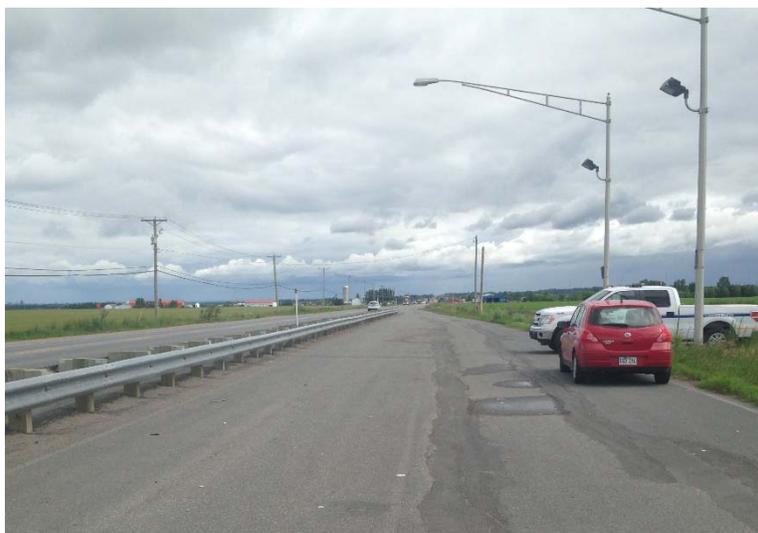
Cette aire de travail accueille habituellement un véhicule à la fois pour l'inspection mécanique. Sa largeur est de 8,5 mètres (28 pieds). Le véhicule à inspecter doit alors se placer à la gauche de l'aire de contrôle, donc collé sur la glissière, parce que l'espace est restreint du côté droit à cause du stationnement pour les véhicules des contrôleurs (voir photo 3).

Photo 3 : aire de stationnement à droite de l'aire de contrôle
