## **Communiqué 2021-22 Le 27 mai 2021**

### **Interventions sur route**

#### **Surcharge étonnante**

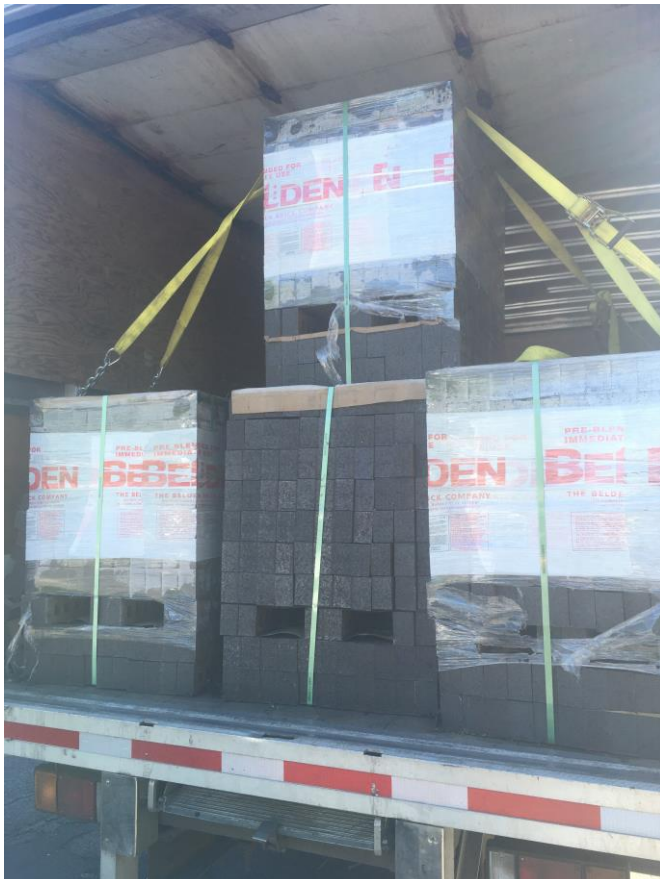
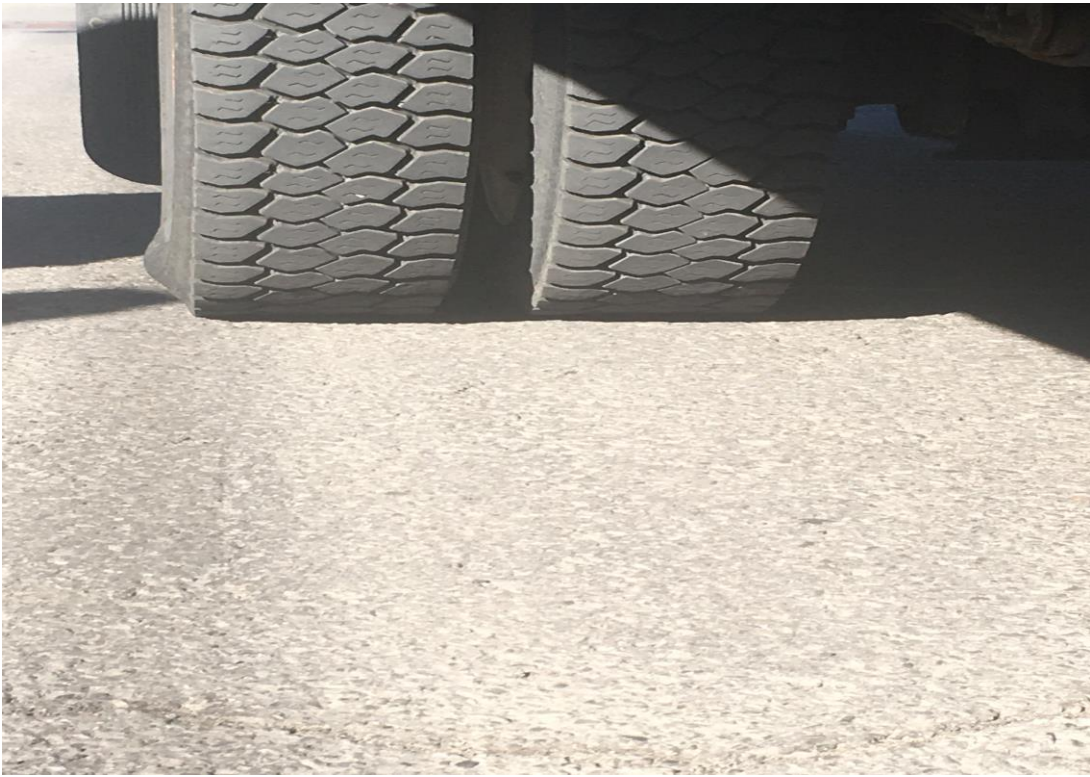
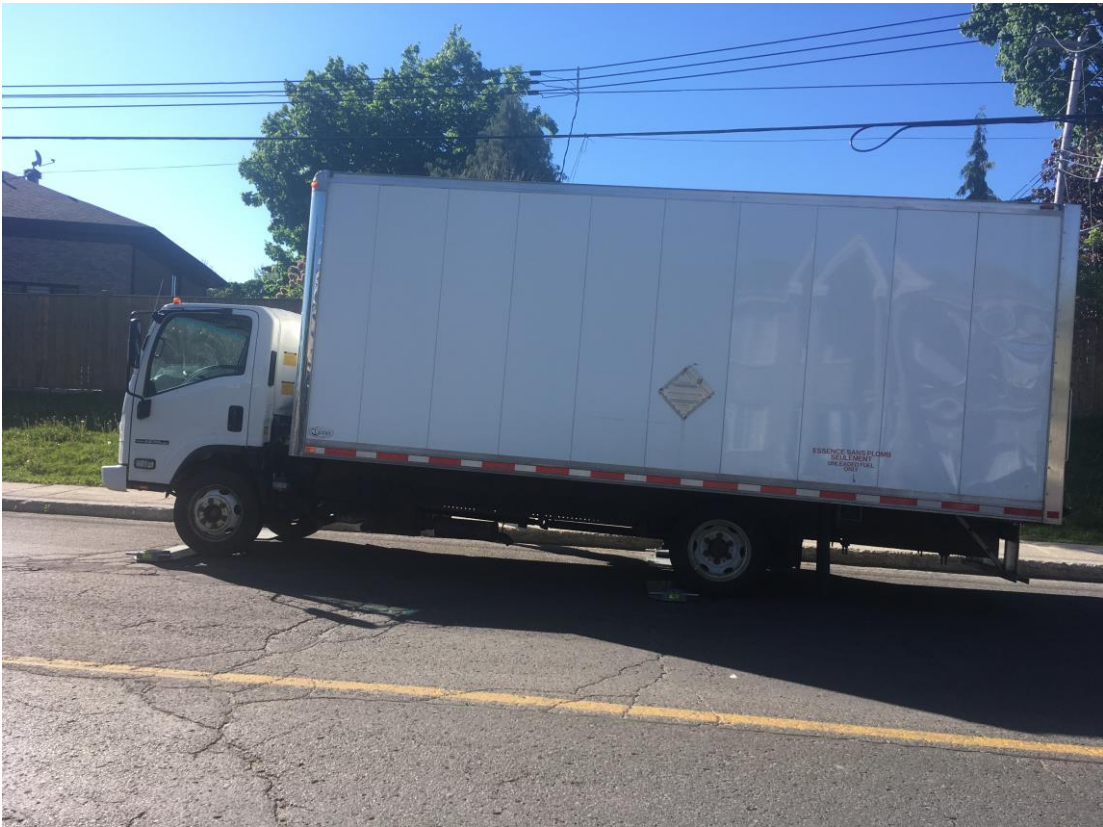
Deux agents se rendent sur place, et constate que le véhicule (A- 1) penche vers l'arrière, les pneus sur le B-10 sont écrasés, l'espace de chargement est ouvert et ils découvrent des palettes de briques.

Lors de la pesée, il est constaté une surcharge axiale sur le B-10 de plus de 1700 Kg, mais compte tenu des capacités restreintes de ce petit véhicule (camion cube), la surcharge dépasse de 28% celle des pneus.

La surprise est venue de l'essieu de conduite (B-1), le poids affiché par les deux balances était de.....200 Kg !

La conformité a été exigée, et deux constats ont été signifiés dont un concernait la stabilité du véhicule, voir les photos ci-bas.
